酒々井町飯積原山遺跡における初期荘園について

木原高弘

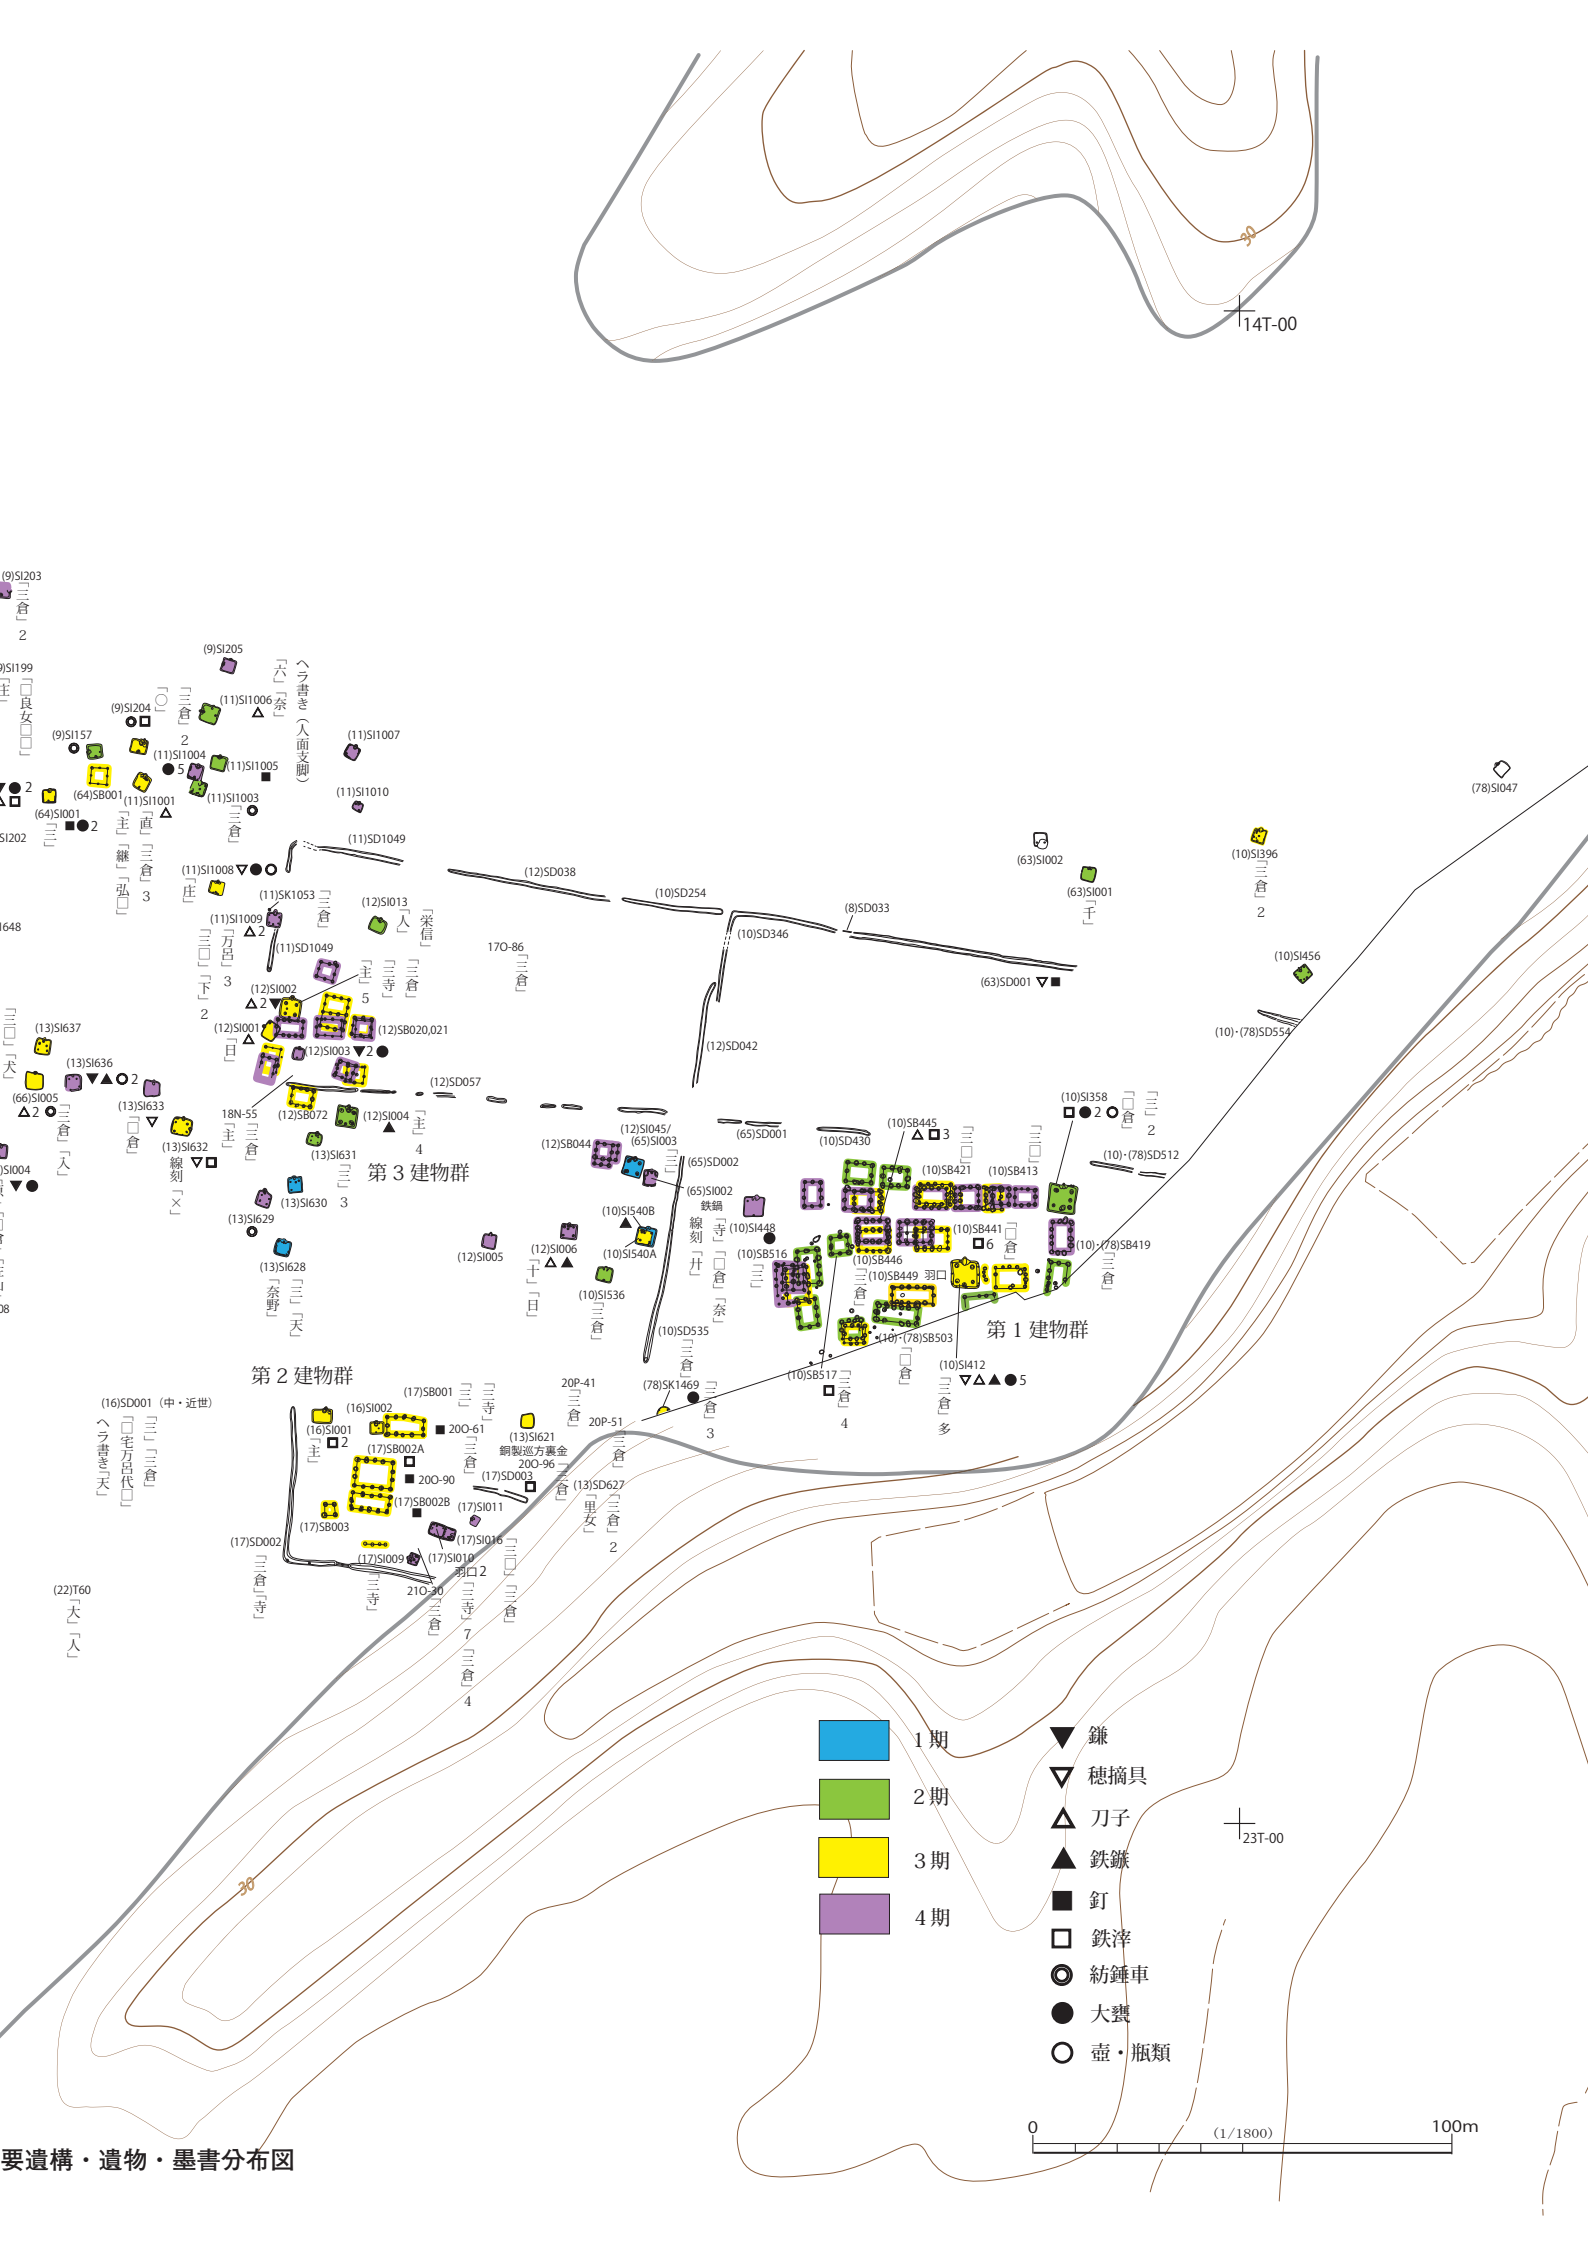
要遺構・遺物・墨書分布図

掘立柱建物跡の集中箇所は3か所あり、東部を第1建物群、東南部を第2建物群、中央部を第3建物群とした¹⁵⁾。

高崎川の支谷に接する台地東端に位置する。桁行2～5間の掘立柱建物跡29棟、竪穴住居跡3軒が東西約80m、南北45mの長方形の範囲に方向を揃え、重複しながら分布する。南東隅側は調査区外に及んでいるが、建物が築かれたのは現表の標高34m付近までと思われる、もう2棟程度が存在する可能性がある。建物群の領域は、空白域を挟み、北・西方は区画溝、南東側は斜面際までと思われる。このように周囲の竪穴住居跡群からの隔絶性が高く、整然とした配置の建物群は、絵図に描かれ、北陸地方などの荘園遺跡において検出された庄所・庄家に類似している。

掘立柱建物跡は、2棟を除いて単純な側柱建物である。棟筋の方向は、東に振れる区画溝の方向と同じA型、西に振れるB型、正方位のC型に区分でき、B型・C型は重複関係から前期と後期に分け、配置を変えて建て替えられながら3時期にわたって営まれたものと想定した。各期には1軒ずつ大型の竪穴住居跡が伴い、その出土土器を根拠にA型・B型前期を2期、B型後期・C型を3期、C型後期を4期に比定した。

2期は、掘立柱建物跡9棟、堅穴住居跡1軒で構成される。全体で東西67m、南北42mの粗な「口」字状の建物配置をなす。

主屋(10)SB516の南側に脇屋(10)SB513が並び、北東側に2間×2間、南東側に3間×2間の正方形に近い建物が左右対称に配置され、前庭を囲む。南側には続いて5間×2間の長舎建物の脇屋(10)・(78)SB503が並ぶ。(10)・(78)SB503からは、「三倉」墨書を含む土器が比較的多く出土し、前庭に接する中央付近に位置することから、儀式・饗宴の場の可能性が考えられる。上記の建物群は、郡庁の構成に類似し、整った「コ」字状に配置されている。

北側には、3間×2間の穎屋2棟が棟筋を揃えて配置される。続く北東側は建物が存在せず開かれている。東側には、竈屋(10)SI358、3間×2間の南北棟(78)SB201が配置される。南東側の(78)SB200は、前述のように馬小屋の可能性が高い。馬は物資の運搬に用いられていたものと思われ、この南側の緩斜面下に船着き場が遺存している可能性がある。

3期は、掘立柱建物跡11棟、堅穴住居跡1軒に増加し、4間×3間の建物が現れる。範囲は東西58m、南北38mと狭く、密な「口」字状に配置をなす。

主屋(10)SB514は、南西側にやや離れて建て替えられる。南東側の3間×2間の(10)・(78)SB509は2期と同じ場所に建て替えられるが、前庭を挟んで北側に対応する(10)SB517は3期の遺物が多く出土しているため2期から継続している可能性が高い。5間×2間の長舎は建て替えられやや北西側に移動する。

4期は、掘立柱建物跡10棟、堅穴住居跡1軒で構成される。全体の配置は、2・3期までの配置と大きく異なり、東西78m、南北30mの南面する横長の2列に分布する。前庭の南側は遺構が存在せず、谷側に開放的となる。2・3期にあった長舎建物が存在せず、前庭をより重視する構造となるのは、郡庁の変遷と同じ傾向を示す。竈屋(10)SI448が2・3期に比べて小規模となるのは、儀式・饗宴などへの参列者が限定されるようになったためと考えられる²³⁾。

前列は4間×3間の床東建物の主屋(10)SB441と西側に脇屋(10)SB445が棟筋を揃えて並ぶ。後列は、西から竈屋(10)SI448、間を空けて3間×2間の南北棟(10)SB518が新たに建てられ、(10)SB437は西側に建て替えられる。間を置いて4棟が北側の軒を揃えて並ぶ。(10)SB518・(10)SB437・(10)SB422が穎屋とみられる。南西側の(10)SB515の厩舎、東端の(10)・(78)SB419は南北方向に配置され、「コ」字状を形成する。

竪穴住居跡群を中心に各時期の遺構・遺物の分布状況及び変遷についてみてみたい。

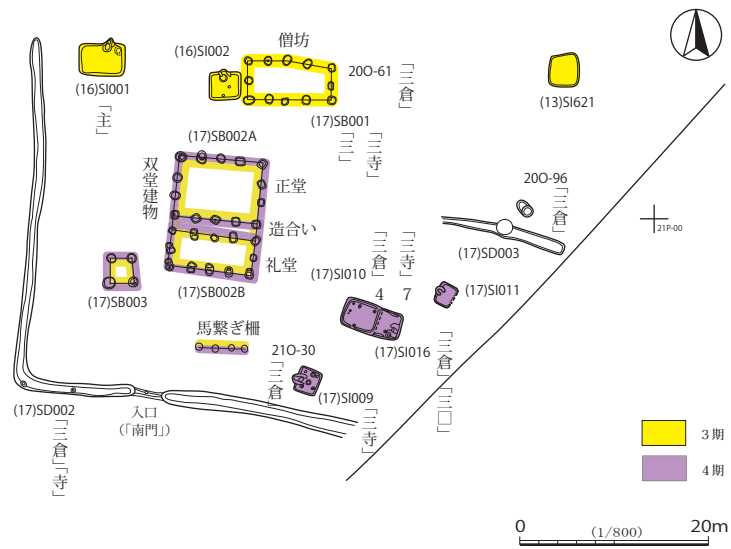
第4図 第2建物群－寺院－

東南部の台地縁辺に位置する。掘立柱建物跡4棟、堅穴住居跡6軒が分布する。南西側はL字状の溝により区画される。領域は台地縁辺までの南側40m、北側80m、南北40mほどである。

掘立柱建物跡はいずれも側柱建物で、柱穴の掘方は方形を基本とし、格式の高い建物であることが窺える。中央付近には、桁行4間の双堂建物が位置する。寺院建築に多くみられる形式で、4間×3間の(17)SB002Aは正堂、4間×2間の(17)SB002Bは礼堂

である。礼堂の南側が正面である。主軸方位は東に振れている。礼堂は建て替えがなされている。(17) SB002の北東側後方には東妻側が短い4間×2間の僧坊(17) SB001、南西側の1間×1間の(17) SB003は、掘方径が大きく、深いことから塔とみられる。(17) SB002Bの礼堂の南東側の柵列は、馬繋ぎ柵であろう。いずれも正方位で配置されている。

竪穴住居跡は、一辺2mにも満たない小規模なものや長方形のもので占められ、明確なカマドを持たないものもある。(16) SI001からは鉄滓、(17) SI010・SI016からは羽口、(13) SI621からは銅製帯金具の裏金具が出土している。寺院の造営や営繕のために設けられた工房群とみられる。僧坊の西側の至近に位置する(16) SI002は竈屋と考えられる。北側に位置する3軒は3期、南東側の台地縁辺に沿って位置する3軒は4期に属するものである。

東・南を囲む溝(17) SD002は、断面形は内側に段を有し、北側の区画溝と異なる。南側の溝の双堂建物の延長線上は浅くなっており、出入り口部と考えられる。西側の溝は正方位に向き、南側の溝は南に振れている。双堂建物の桁行方向と平行関係にある。南東側は調査区外に続く。遺物は3・4期の土器が出土した。北側は近世の道路状遺構があり、溝の存在を確かめることはできなかった。

掘立柱建物の時期は、区画溝・竪穴住居跡の方向からみて、主軸が東側に振れた双堂、正方位のその他の建物は3期に築かれ、礼堂は建て替えられながら4期まで存続したものと考えられる。

墨書は、「三寺」(第6図17)「寺」「三倉」「主」が出土しており、第2建物群が寺院跡であることは確実である。

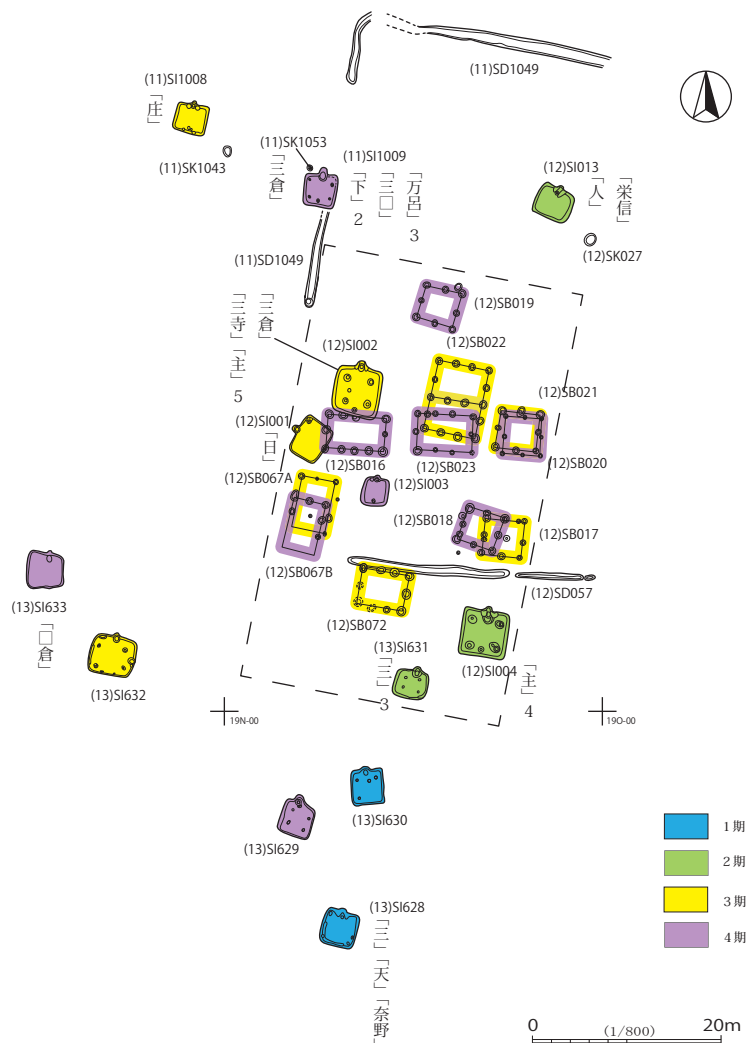
第5図 第3建物群－居宅－

遺構の集中域の中央に位置し、桁行2～4間の掘立柱建物跡9棟、竪穴住居跡7軒が分布する。2～4期に営まれたものである。領域は、西側が区画溝(11) SD1049延長線上までの南北46m、東西約28mの範囲である。

2期は(12) SD057の南側の区画に竪穴住居跡2軒で構成される。北側の(12) SI004は24.3㎡で、第1建物群の(10) SI358に次いで大きい。3・4期は北側に移動し、竪穴住居跡群の東側に位置する。掘立柱建物が主体となる。2期の竪穴住居跡2棟のグループから継続すること、主屋・副屋・倉などの掘立柱建物跡5棟以上が中庭を囲んで方形の官衙風に配置される

掘立柱建物跡は方位から、やや東に振れるA型、A型よりさらに東に振れるB型、ほぼ正方位のC型に分類した。新旧関係及び棟筋を同じくする竪穴住居跡の時期を根拠にA型を3期、B型・C型を4期と捉えた。

3期は、掘立柱建物跡5棟、竪穴住居跡2軒が中庭を囲んで「口」字状に配置され、居宅と呼ぶにふさわしい構成となる。主屋は、北側の中央に位置する南北棟(12) SB022で、4間×3間の梁行側が7mを越える群中最大の建物である。中央に2か所の柱穴を有し、側柱より浅いことから間仕切りを支える柱穴とみられる。西側には竈屋とみられる大型の竪穴住居跡(12) SI002(26.3㎡)、東側には2間×2間の建物が並ぶ。西側には隅カマドをもち、工房とみられる長方形の竪穴住居跡(12) SI001、続いて西・南側に3間×2間の建物、東側には高床倉庫とみられる2間×2間の総柱建物跡(12) SB017が囲む。

4期は、掘立柱建物跡6棟、竪穴住居跡1軒で構成される。南側の建物がなくなり、第1建物群と同様に南面する「コ」字状に配置される。主屋は中央に位置する最大規模の3間×2間の(12) SB023である。主屋の西側には4間×2間副屋が南側の軒先を揃えて並ぶ。東側の2棟の2間×2間の建物、南西側の3間×2間の建物は、位置をずらして建て替えられる。竪穴住居跡は、広場内に小規模な(12) SI003が位置する。

墨書は、2・3期に「主」(第6図6・10)がまともに出土しており、第3建物群の性格を表す文字とみられる。「戸主」「宅主」「田主」「主家」などのほかに、初期荘園が在地有力層から任用された郡司の協力のもとに経営されていたことを重視すると、郡司の中の三・四等官の職名である「主政」「主帳」を略記している可能性がある。施釉陶器などの威信財の出土が少ないのは、そのような下級の官人が居を構えていたことを物語るのかもしれない。

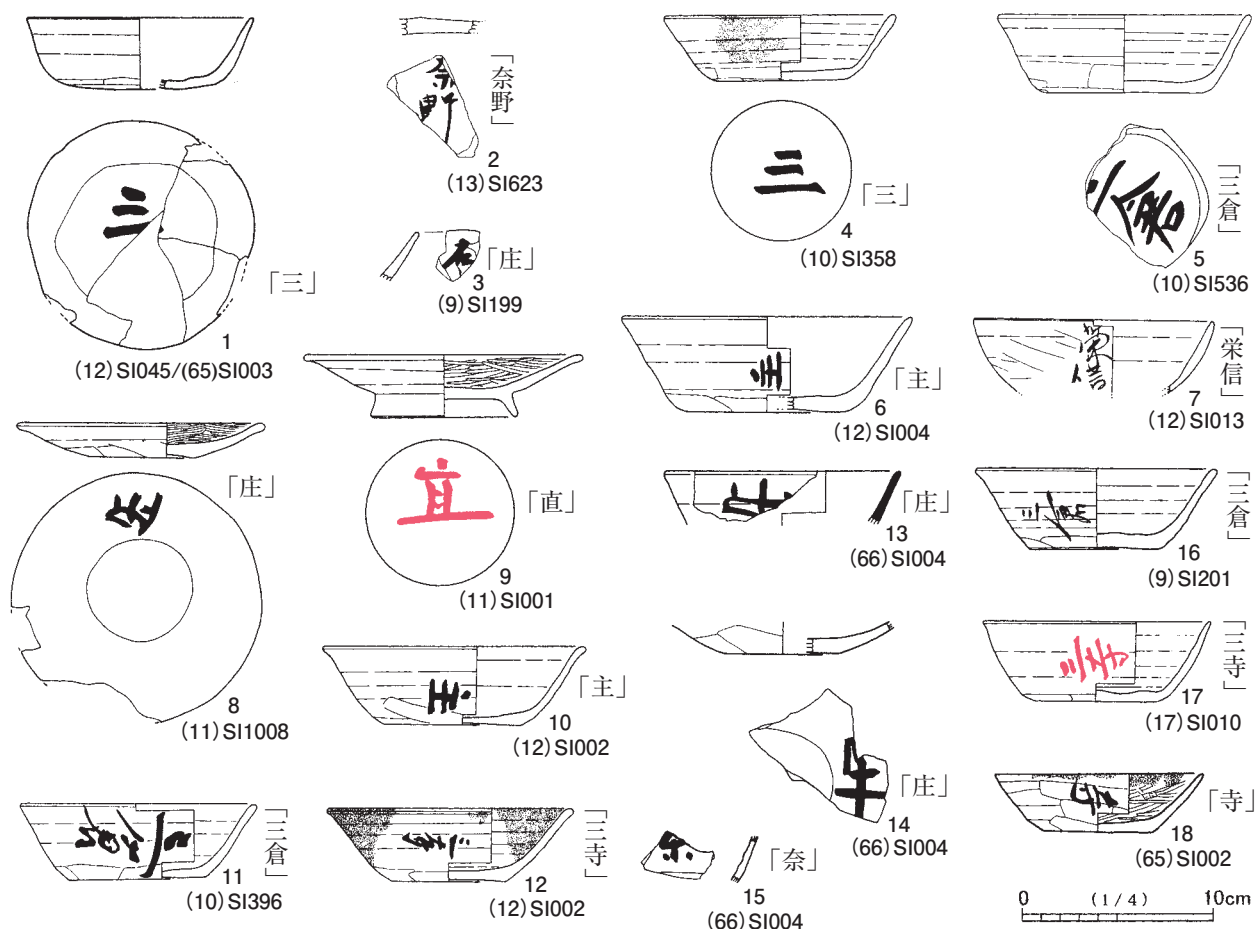
第6図 墨書土器

墨書は、「庄」（第6図3）、「三倉」（第6図5）が立荘とともに出現する。「三」は継続して出土する。（11）SI1006からは「奈」も出土している。第3建物群の北側の（12）SI013からは、僧侶の名とみられる「栄信」（第6図7）が出土しており、第2建物群の寺院が造営される前から、僧侶が活動していたことがわかる。東大寺領越前国桑原荘では、郡散仕の阿刀僧が

遺物は、各グループのうちの1軒から墨書「三」（第6図1）が出土している。中央付近に位置する（13）SI628からは、「奈野」（第6図2）が出土しており、尾上木見津・駒詰遺跡が開発に関与していることを示唆している。

墨書は、「三倉」(第6図11)が最も多く、「三」も含めると半数弱の竪穴住居跡から出土する。「主」は第3建物群のほかに北西に位置する(11) SI001、第2建物群内の鍛冶工房(16) SI001から1点ずつ出土している。(11) SI001からは朱書の「直」(第6図9)、^{あたい}「継」「弘□」なども出土している。「直」は国造に与

墨書は、「三倉」(第6図16)が大半を占めることに変わりはない。「三」「主」はみられなくなる。南西側の(19) SI677、(19) SI680からは「福善」「善」などの吉祥句が出土している。祭祀の場が集落の南西端に移ったことがわかる。ほかには「佐山」「万呂」「□小人」「庄」(第6図13・14)、「奈」(第6図15)「酒」「日」「山」「原」「十」「六」などが出土している。

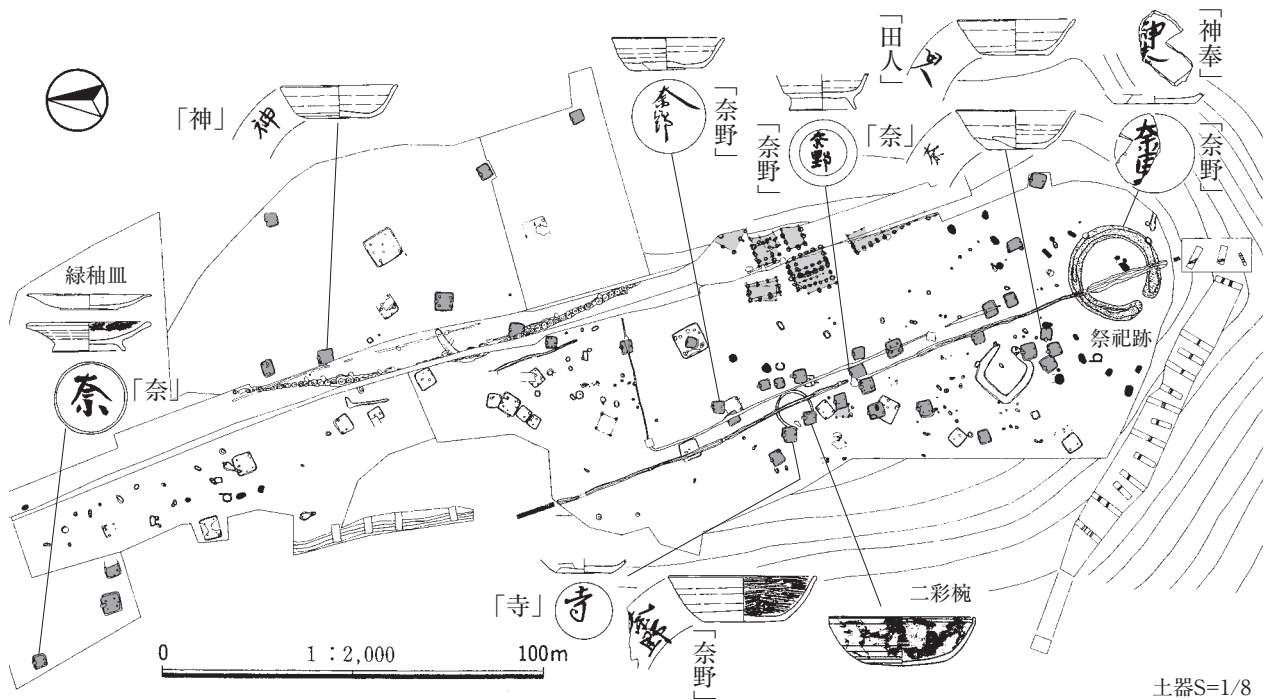
第7図 尾上木見津・駒詰遺跡（網かけ部：奈良・平安時代）

前述したように高崎川を挟んだ対岸に位置する尾上木見津・駒詰遺跡（第7図）からは、通常の集落遺跡でみられないような大型の掘立柱建物跡や祭祀跡、遺

物が検出されている。祭祀跡からは複数の焼土跡が検出され、周辺から「奈」「奈野」「奈野 神奉」などの墨書が記された大量の坏などの土器、鎌、鋤先、銅製の帯金具などが出土した。市原市稲荷台遺跡においても同様な墳丘を利用した火焚きを伴う祭祀跡が検出さ

高崎川北岸の台地は、印旛沼南岸と挟まれ、互いの谷津が近接する狭隘な台地が形成されており、双方の水系の接続が容易な地域といえる。印旛沼南岸近くでは、6世紀～8世紀中葉を中心に営まれる尾上藤木遺跡⁵⁾など、8世紀中葉～9世紀前葉に営まれる尾上出戸遺跡⁶⁾が所在する。飯積原山遺跡の対岸に位置し、その関係が重視される尾上木見津遺跡・駒詰遺跡⁷⁾（第7図）からは、飯積原山遺跡とほぼ同時期に営まれ、桁行5間×梁行3間をはじめとする掘立柱建物跡18棟、竪穴住居跡38軒、円墳を利用した祭祀跡などが検出された。遺物は二彩椀、多数の緑釉陶器、「奈野」「奈」を主体とする多数の墨書土器などが出土した。

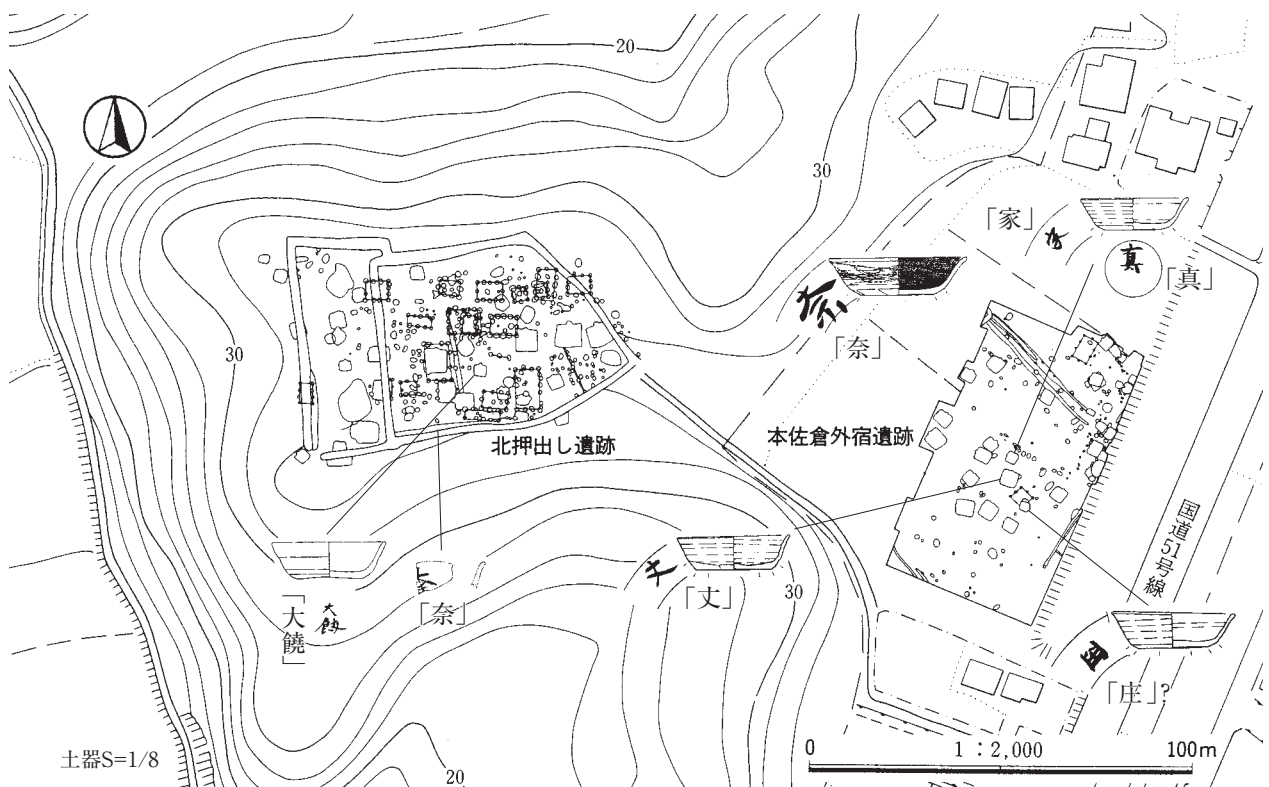
第8図 北押し遺跡・本佐倉外宿遺跡

墨書「奈野」「奈」は、飯積原山遺跡のほか、新橋高松遺跡³¹⁾、寺沢遺跡³²⁾、本佐倉外宿遺跡³³⁾（第8図）、北押出し遺跡³⁴⁾（第8図）からも出土している。いずれも同時期に営まれた集落で、高崎川中流域における繋がりのある集団を表す文字と捉えられる。

本佐倉外宿遺跡は東側に、古代東海道が通り、堅穴住居跡20軒、掘立柱建物跡2棟が検出され、「庄」とみられる墨書も出土している。北押出し遺跡は、同じ台地上の100m東側の高崎川の支谷近くに位置し、掘立柱建物跡19棟以上と大型の堅穴住居跡が方向を揃えて「口」字状に分布している。飯積原山遺跡の第1建物群に酷似しており、2遺跡を併せて初期荘園の性格をもった集落と考えられる。
